REMONT GENERALNY ORGANÓW

w kościele parafialnym pw. św. Stanisława Biskupa
w Lubatowej

1. Opis stanu instrumentu – maj 2020 r.

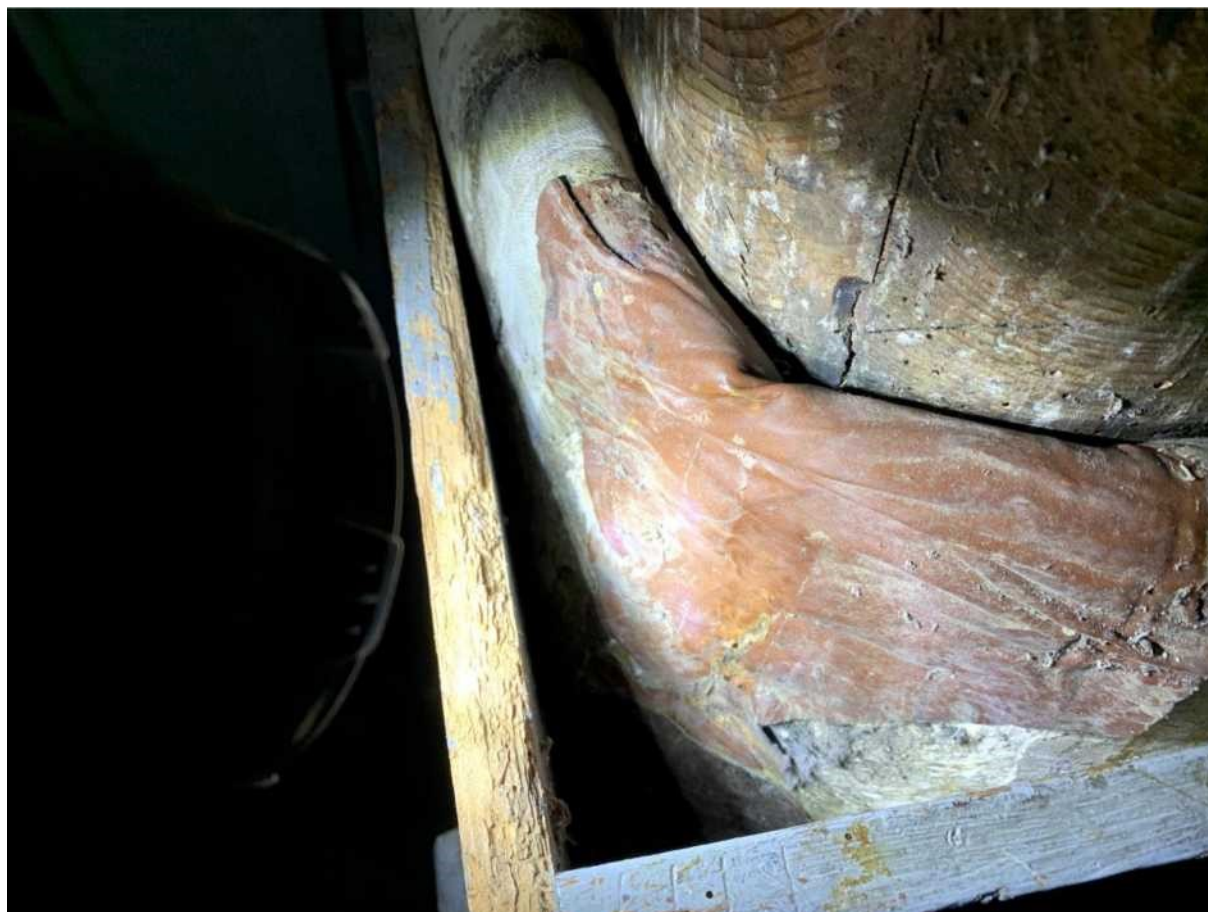
Organy kościoła parafialnego w Lubatowej są zasilane dmuchawą elektryczną, która napętnia powietrzem miech pływakowy. Stan miecha jest zły - pęknięte poszycie skórzane oraz liczne ślady drewnojadów. Po teście powietrza nie zauważono falowania kancelach.

Zaleca się wykonanie nowego miecha, nowych konduktów drewnianych oraz zakup nowej, cichobieżnej dmuchawy elektrycznej z zabezpieczeniami.

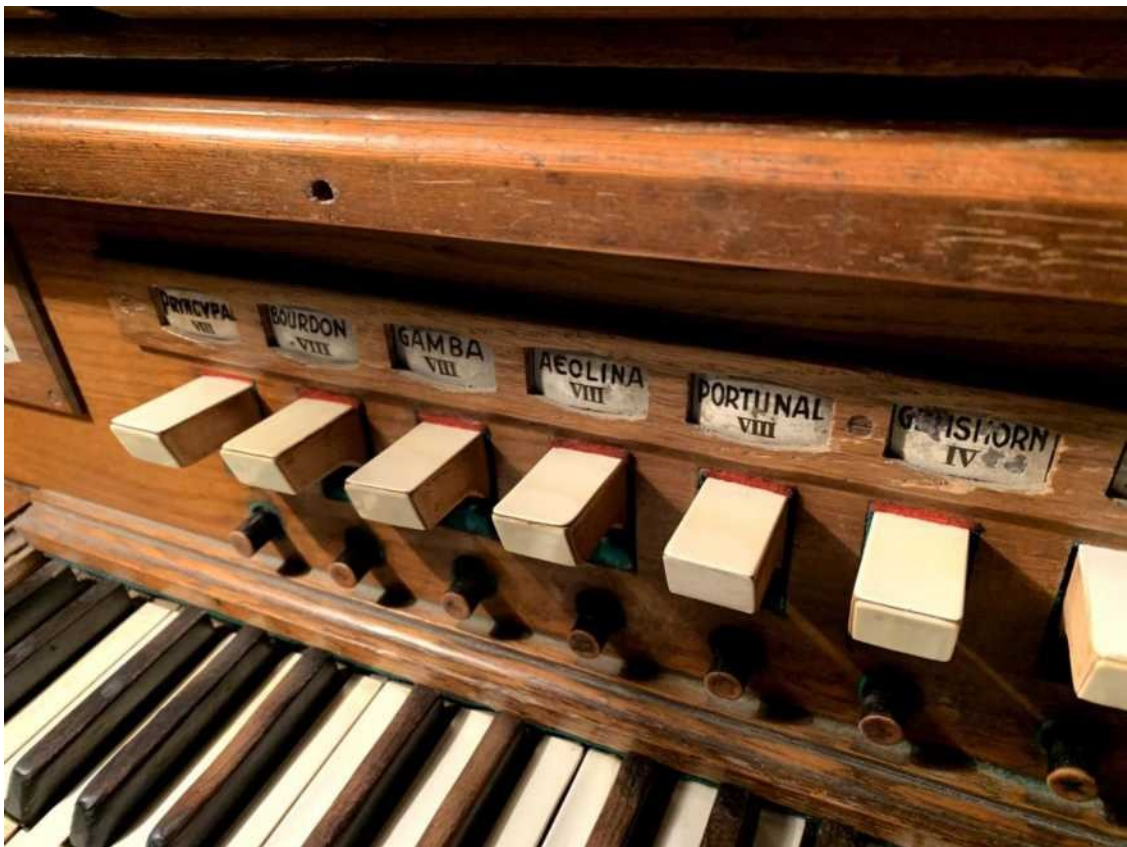
Instrument posiada mechaniczną trakturę gry i registrów. Traktura pracuje opornie poprzez widoczne gołym okiem zużycie materiałów oraz brak regulacji. Liczne dźwięki wcale się nie odzywają, niektóre podgrywają...

Zużyte włączniki oraz tabliczki rejestrowe

Stół gry umieszczony jest między dwoma szafami organowymi. Zaleca się generalny remont stołu gry, na który złożą się: wymiana wszystkich elementów mechanicznych, naprawa stolarska, wykonanie nowej klawiatury na wzór obeżnej z nakładkami z kości wołowej, wykonanie nowych emblematów głosów z porcelany oraz konserwacja tabliczki organmistrza, wykonanie nowych włączników registrowych na wzór obecnych, wykonanie nowej łąwy i klawiatury pedałowej oraz wykonanie indywidualnego oświetlenia LED kontuaru dopasowanego stolarsko do stylistyki instrumentu.

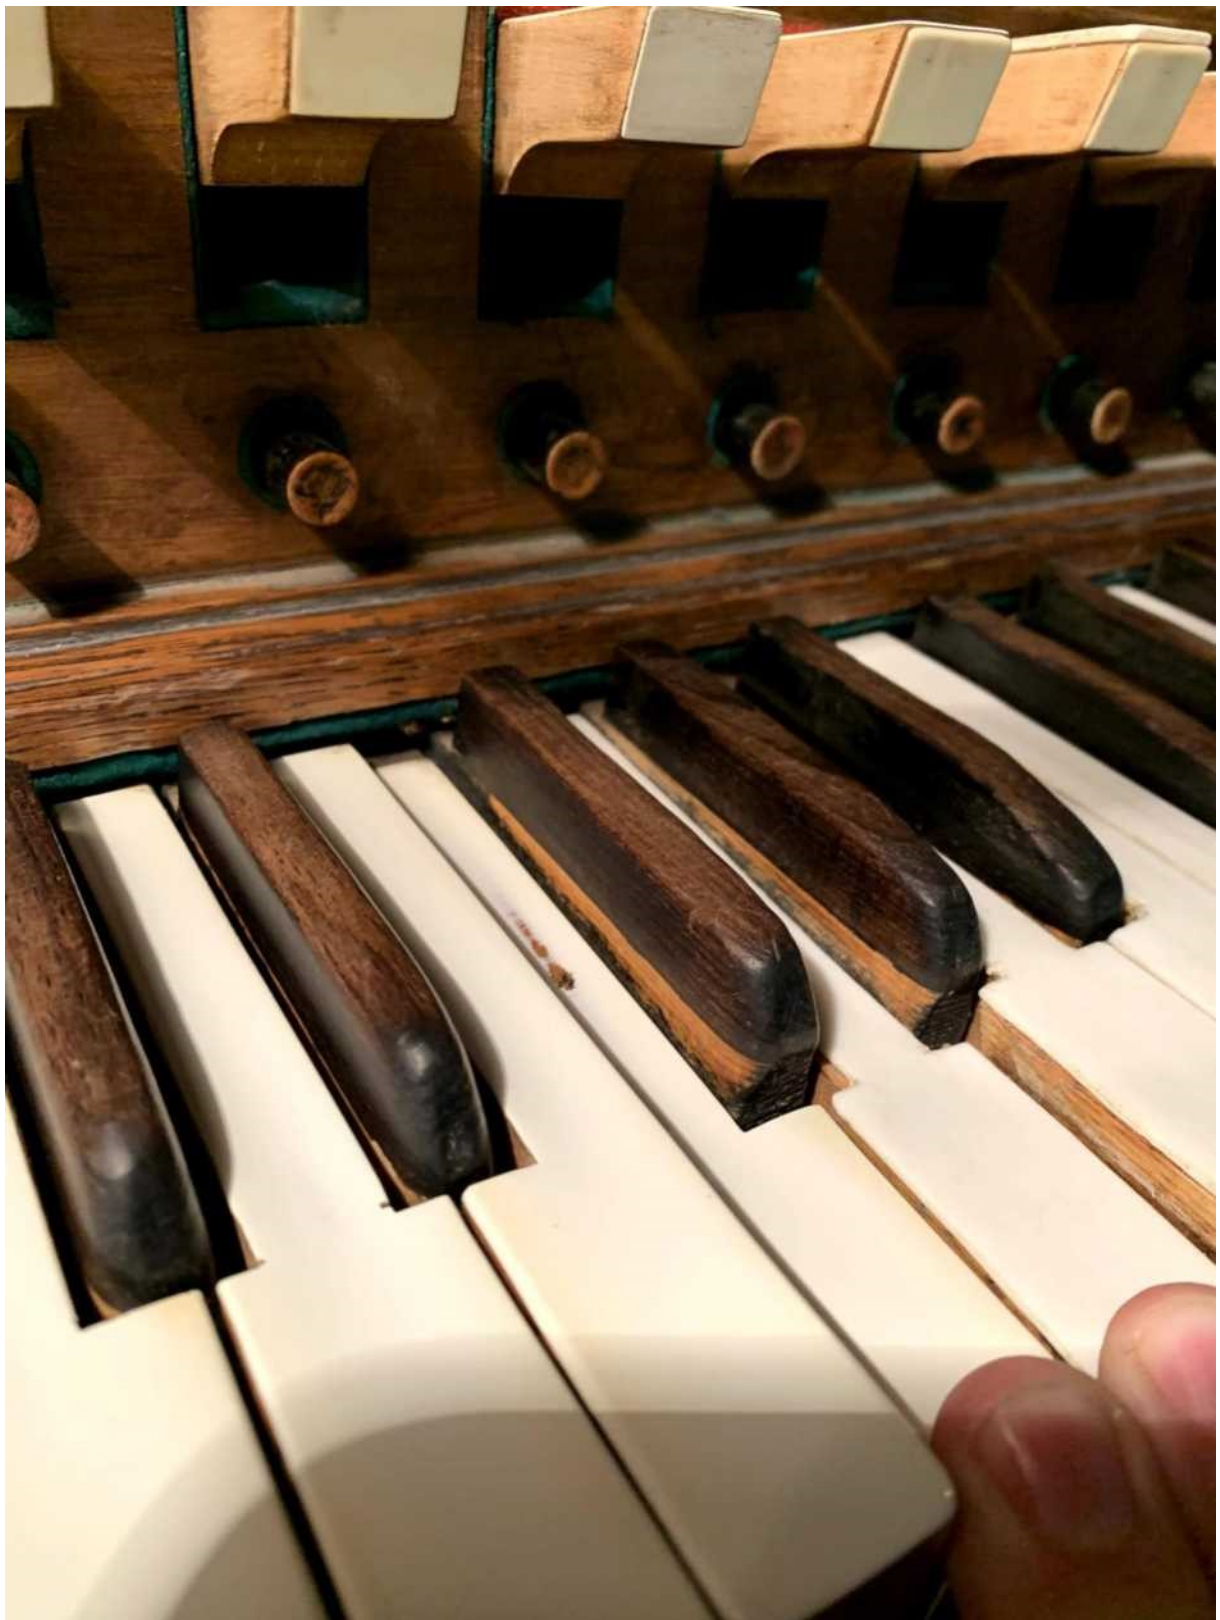
zużyte klawisze drewniane

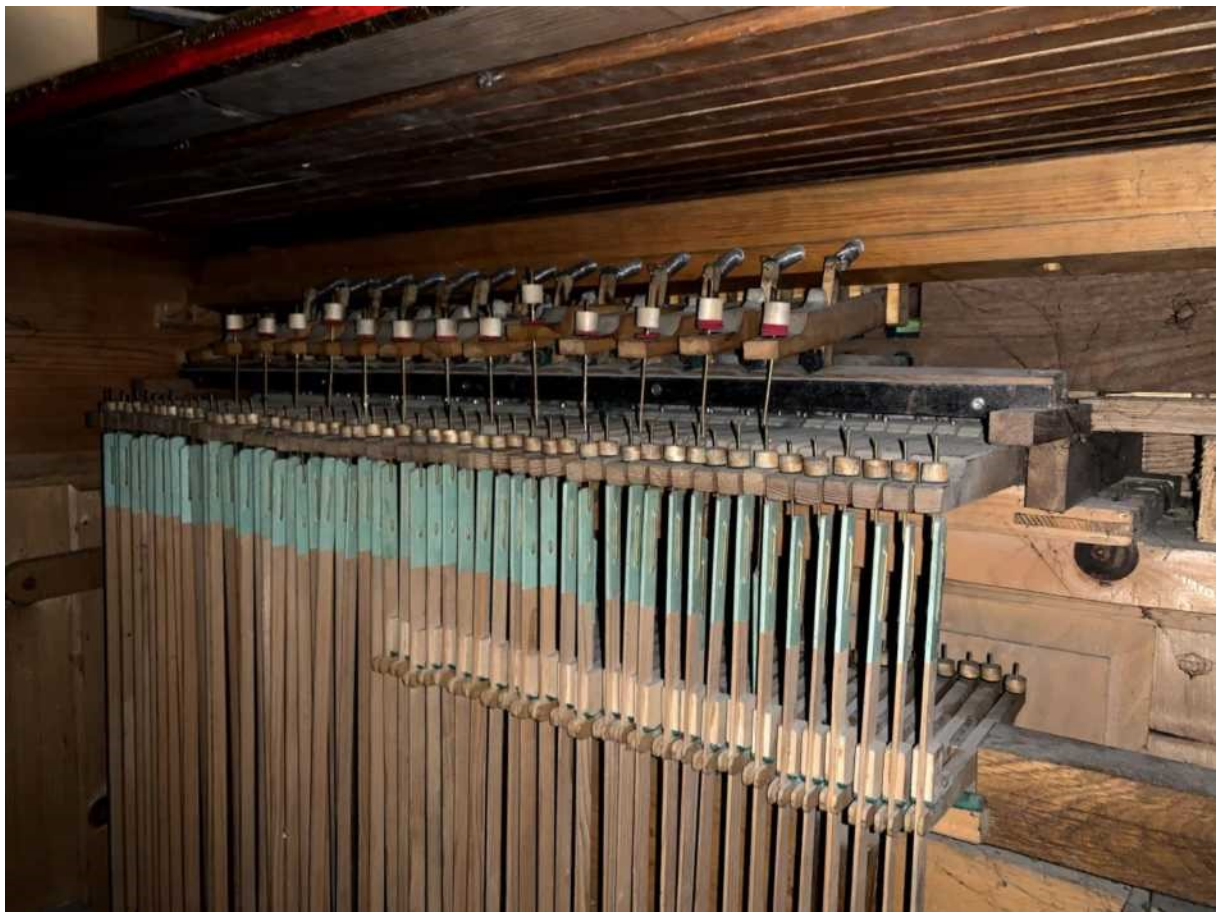
zużyte elementy traktury organów kwalifikujące się do wymiany

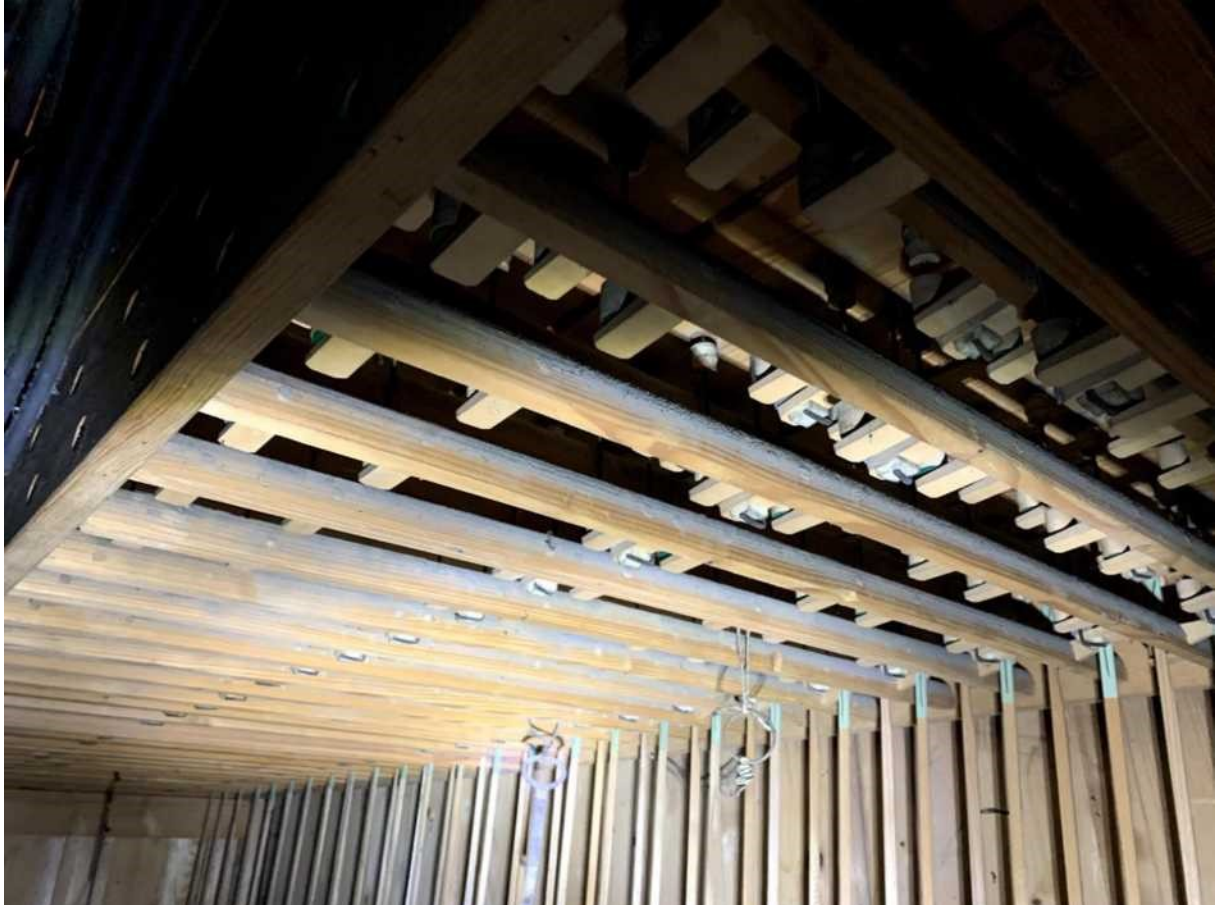
Kłocze piszczałkowe wyglądają na szczelne. Widoczna jest działalność drewnojadów

Traktura mechaniczna wiatrownic stożkowych.

Zaleca się wykonanie gruntownego przeglądu stożków w wiatrownicach oraz całościowego czyszczenia kłoców i ławek piszczałkowych, wykonanie nowych gdzie to konieczne.

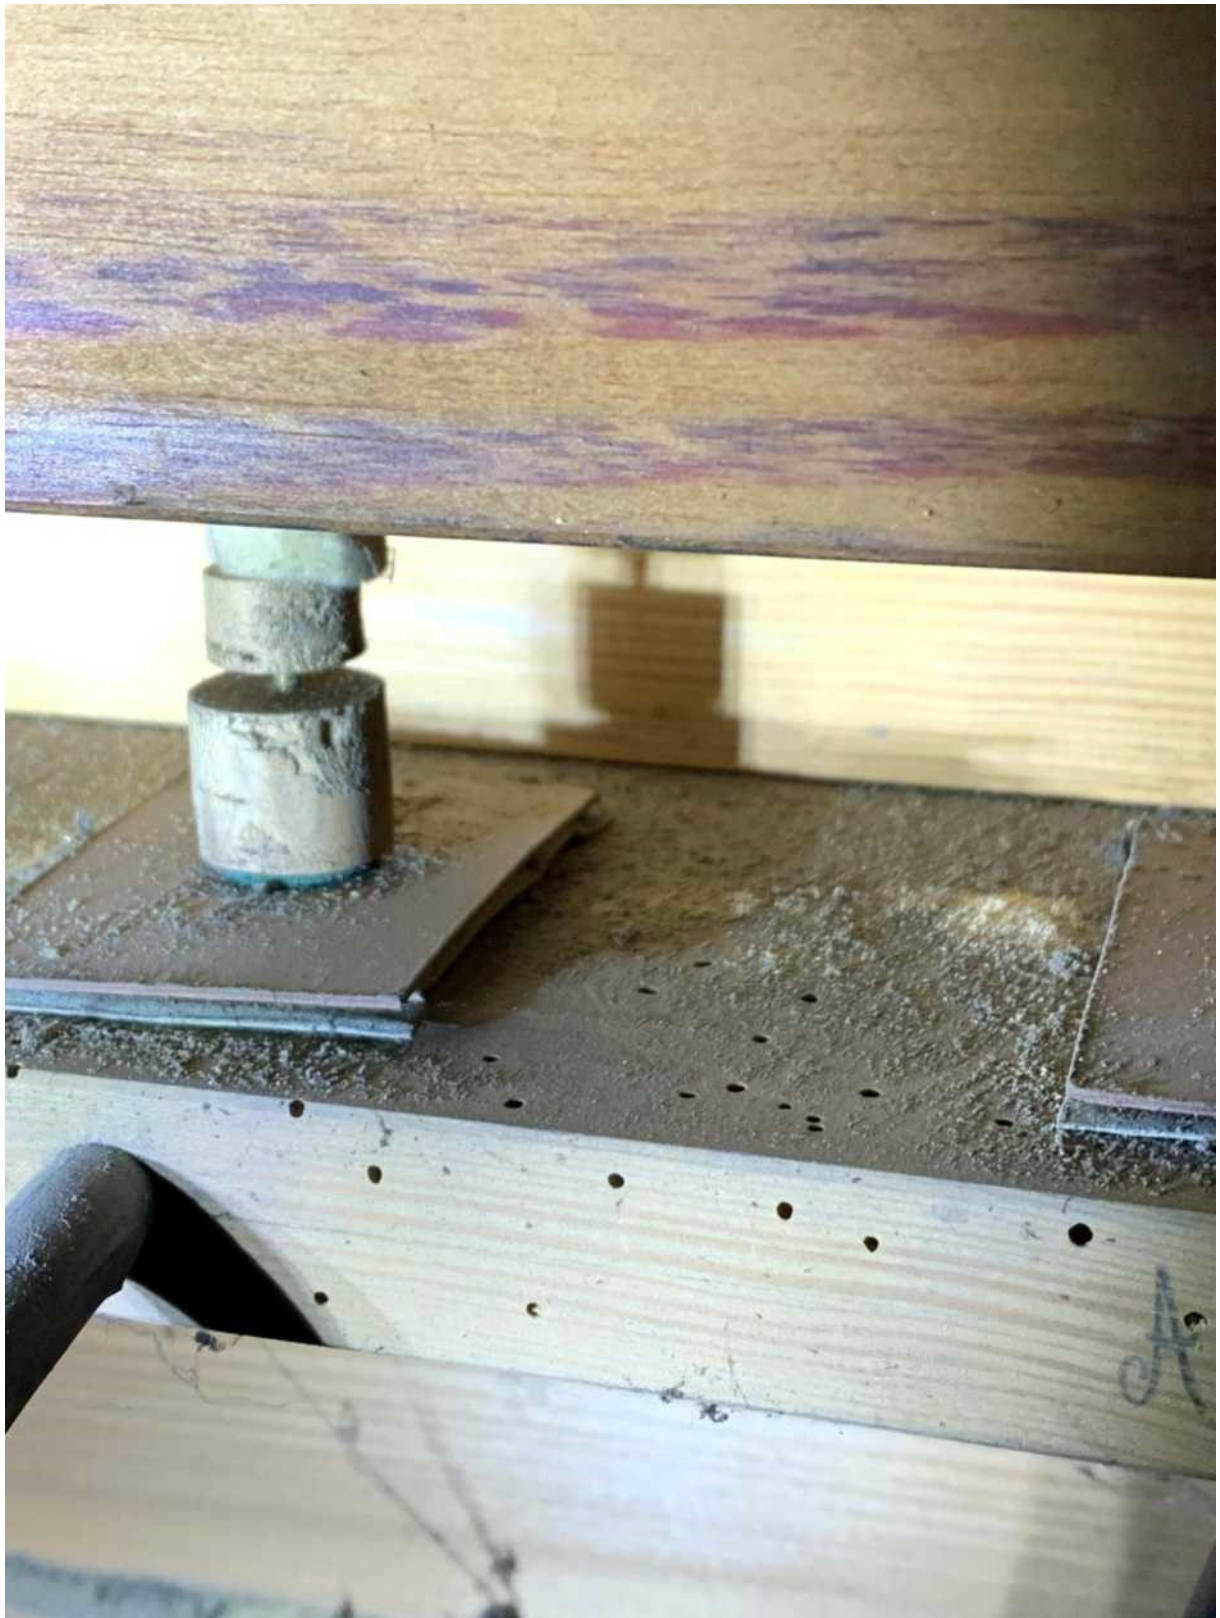
Maszyna prospektowa

W bardzo złym stanie są maszyny pneumatyczne prospektu organowego, naruszone działalnością drewnojadów. Zalecam wykonanie gruntownego remonty, bądź tam, gdzie to niemożliwe wymianę na nowe, wykonanie 1:1.

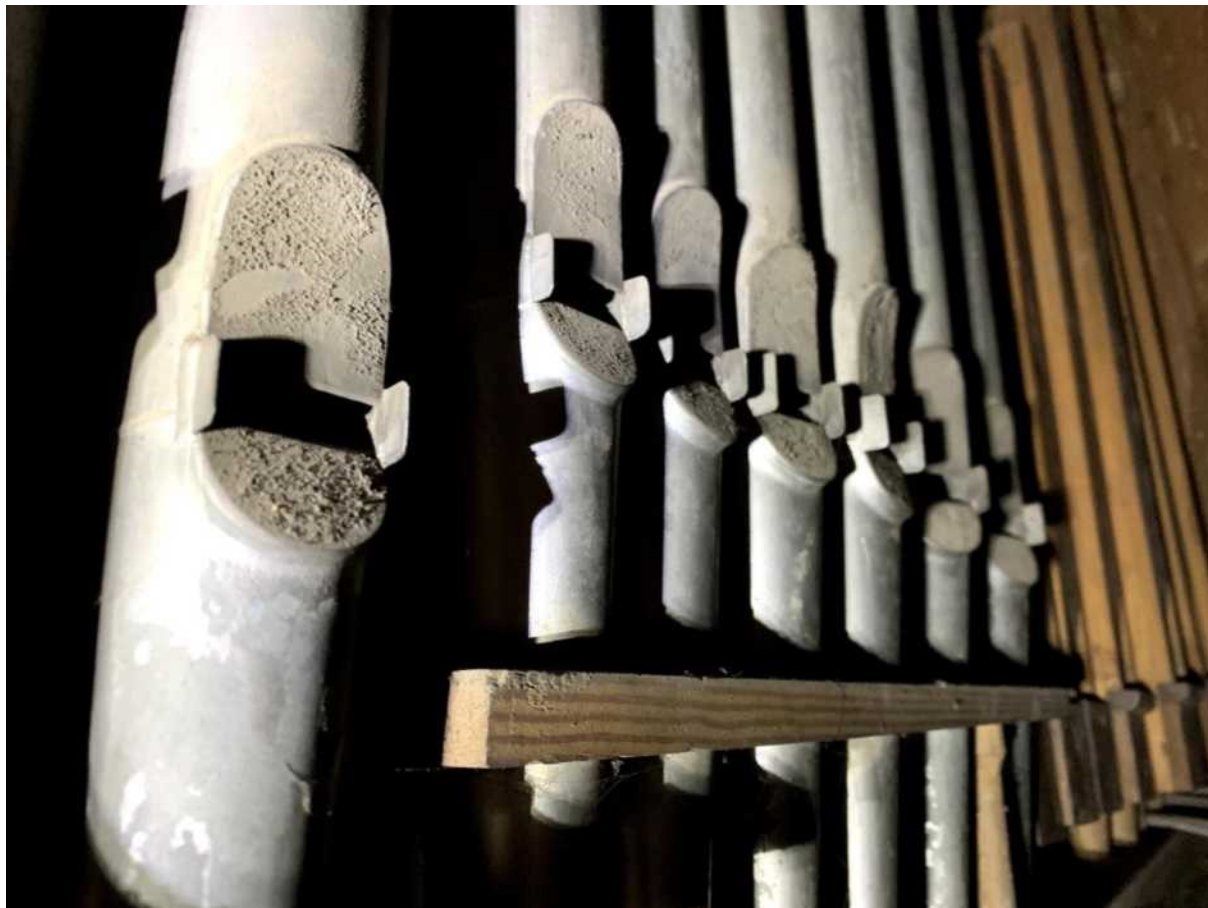
Podczas oględzin okazało się większość piszczałek metalowych uszkodzonych na różne sposoby.

Na powyższym zdjęciu dostroiki piszczałek są puszczeliane przy pomocy różnych materiałów preferencyjnych. Wszystkie piszczałki metalowe zostaną oczyszczone, zalutowane na nowo dostroiki co sprawi dłuższą stabilność stroju, a te, których nie da się naprawić, zostaną wykonane nowe. W piszczałkach krytych proponuję wymianę uszczelnienia szpuntów ze starej sparciałej skóry na nowy filc, który jest przyjemniejszy w dalszej pracy, np przy strojeniu organów.

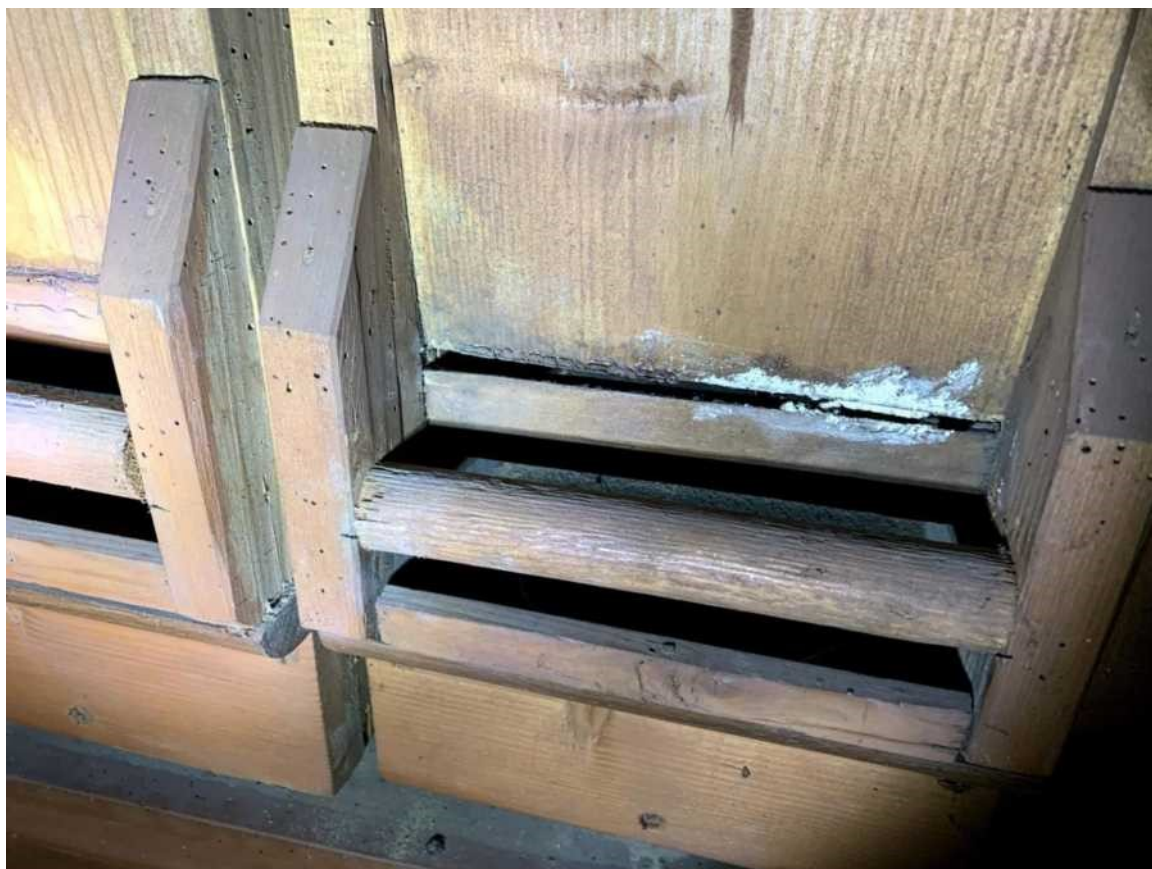
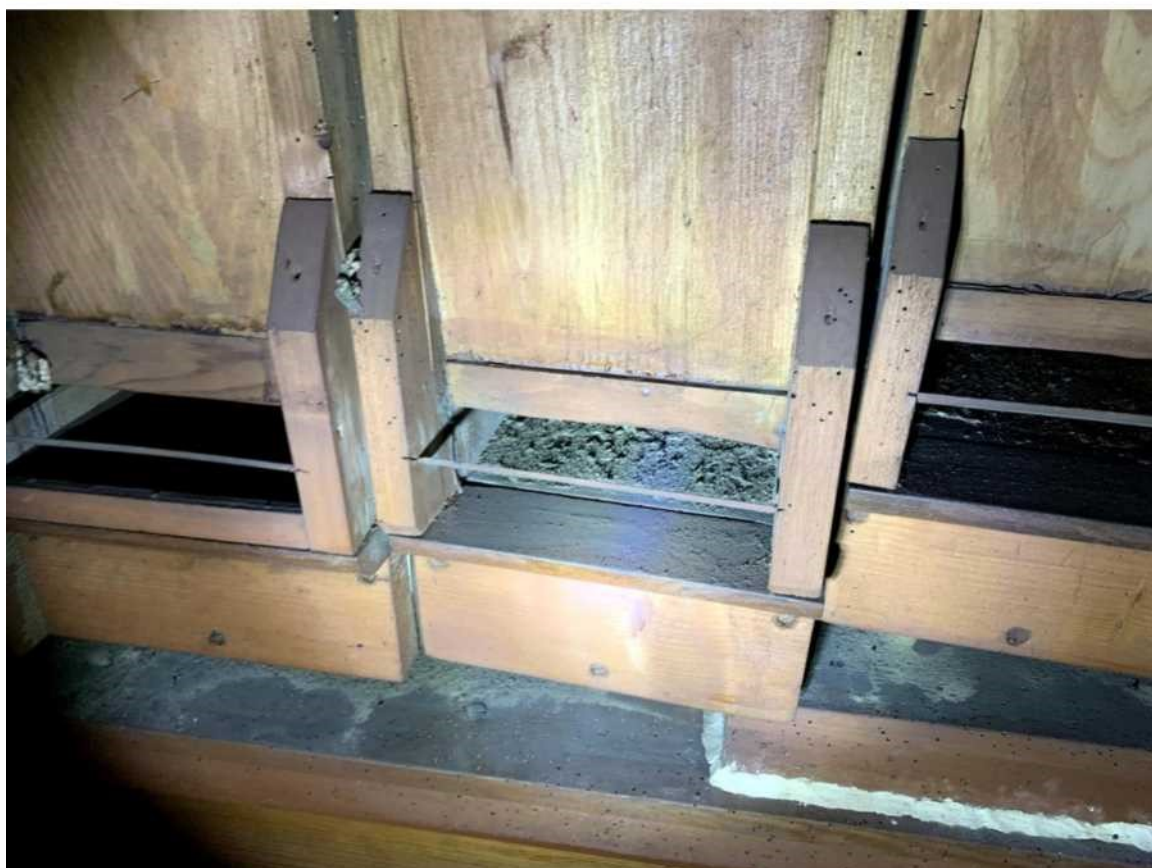
Piszczątki drewniane również wymagają ingerencji. Widoczna i słyszalna jest działalność drewnojadów oraz widać grzyb i pleśń. Proponuje się piszczątki oczyścić, poddać wytruwaniu poprzez zalanie środkiem HYLOTOX, gazowaniu przy pomocy Cyfenotryny i Azodikarbonamidu i zafoliowaniu folią stercząwą na okres 14 dni. Następnie poddanie piszczątek impregnacji. Wszystkie szpunty piszczątek krytych zostaną na nowo wyskórowane, aby jak najdłużej i jak najlepiej trzymały stój.
